芸予地震被害調査報告の送付について（技術的助言）

国土交通省住宅局建築指導課長

芸予地震被害調査報告の概要

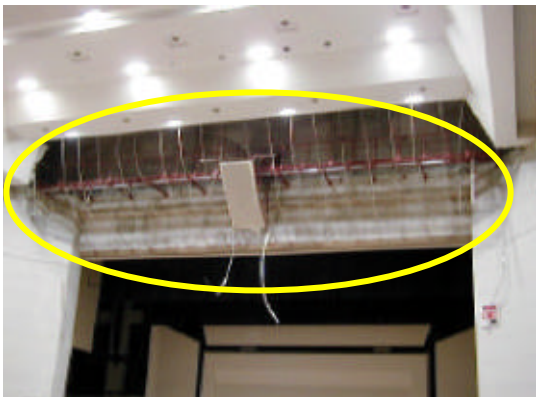
A 体育館

鉄骨屋根からせっこうボード張りの天井が落下

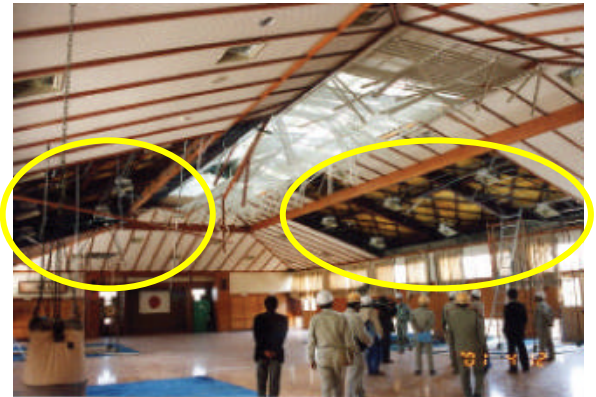
B 武道館

鉄骨屋根からせっこうボード張りの天井が落下

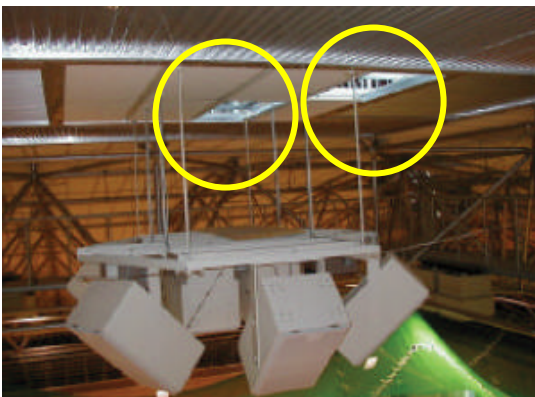
C 体育館

鉄骨屋根から軽量の天井板及び金具が落下

- ・天井面を構成する一部の金具が固定されていない状態であり、これが落下した事例があった。金具の鋭利な部分による危害のおそれがあるので、金具の落下防止が必要。

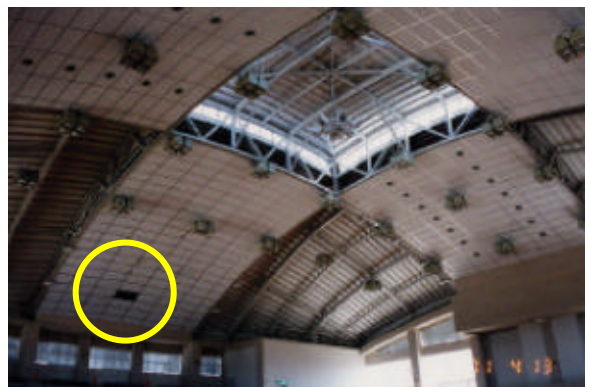
D 体育館

鉄骨屋根から軽量の天井板及び金具が落下
