# OS シーリング

防振耐震天井下地 OTO-LESS

## 耐震天井における防振機能の実現

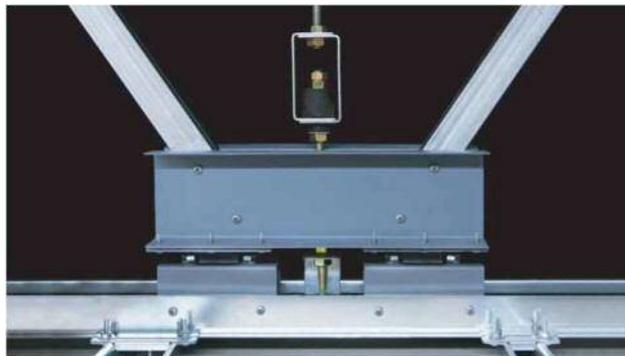
耐震天井下地のブレース下端と天井面間に特殊な接合金物を設置することにより、振動を伴う長期鉛直荷重と地震時の短期的な天井にかかる水平地震力をそれぞれ切り分け、その各々の応力に対する部材にかかる力を単純化して負担させるものとなりました。PAT

注:本システムの下地基本構成は「HG タイプ」に準拠します。

注:オトレスファスナー部の野縁方向は OTO-LESS 自在ハンガー、野縁受方向は ND ハンガー、またオトレスファスナー部以外の箇所は ND ハンガーを使用します。

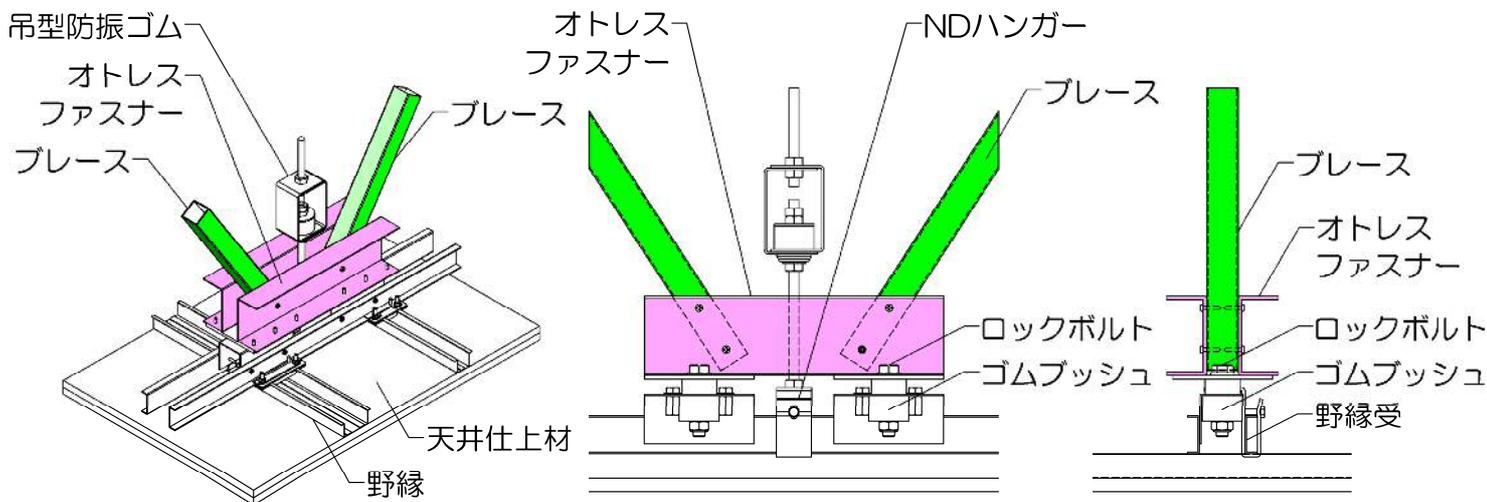
## ブレース下端と天井面の接合部

オトレスファスナーはロックボルトを有するブレースとそれを固定するゴムブッシュを伴う天井面システムで構成されるものです。平常時はブレースと天井面をゴムブッシュ上部にクリアランスを設けることにより絶縁し、音(振動)の伝播を防ぎ通常の吊型防振ゴムにより防振性能を確保します。

地震時にはブレース側に固定したロックボルトとゴムブッシュにより音の振動をカットしながら水平方向に作用する天井面の揺れに抵抗させることにより耐震性能を確保しました。

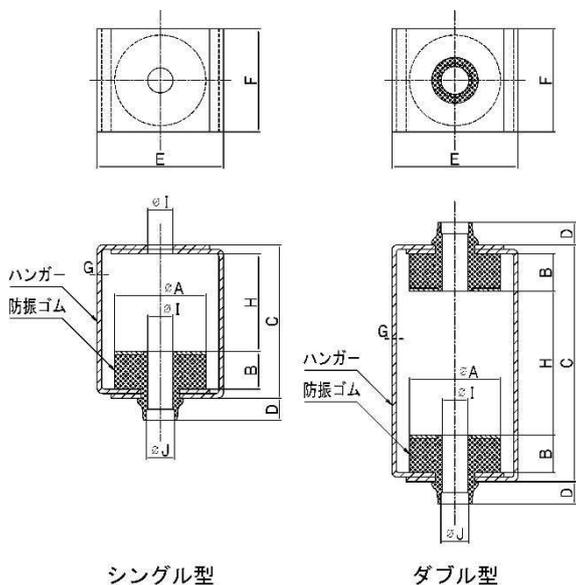
吊型防振ゴム

OTO-LESS の基本性能は地震による天井面の揺れを抑制することを目的としており、防振性能は通常の防振天井と同様に各吊りボルトに設置する吊型防振ゴムの性能と働きに依存します。

防振系固有振動数(許容荷重×0.5~0.8 支承時)は、シングル型 10~13Hz、ダブル型 7~9Hz と優れた防振効果があります。

シングル型

ダブル型

防振金物	適用ボルト		部 分(mm)										質量 (g)
	M	W	A	B	C	D	E	F	G	H	I	J	
MSF-22-S	M10	3/8	22	26	80	10	34	25	1.6	47	11	12	86
MSF-30-S	M10	3/8	30	27	80	12	44	34	2	45	11	12	169
MSF-40-S	M12	1/2	40	26	90	12	60	46	2.3	55	14	16	339
MSF-22-D	M10	3/8	22	26	120	10	34	25	1.6	61	11	12	125
MSF-30-D	M10	3/8	30	27	125	12	44	34	2	63	11	12	237
MSF-40-D	M12	1/2	40	26	140	12	60	46	2.3	79	14	16	464

防振金物	荷重範囲 N (kgf)	許容荷重 N (kgf)	シングル型			ダブル型		
			固有振動数 (Hz)	静的ばね定数 N/mm (kgf/mm)	たわみ (mm)	固有振動数 (Hz)	静的ばね定数 N/mm (kgf/mm)	たわみ (mm)
MSF-22	98 ~ 176 (10 ~ 18)	206 (21)		49 (5.0)	2 ~ 4		24.5 (2.5)	4 ~ 7
MSF-30	187 ~ 362 (19 ~ 37)	431 (44)		103 (10.5)	2 ~ 4	7 ~ 9	52 (5.3)	4 ~ 7
MSF-40	373 ~ 715 (38 ~ 73)	843 (86)		206 (21.0)	2 ~ 4		103 (10.5)	4 ~ 7

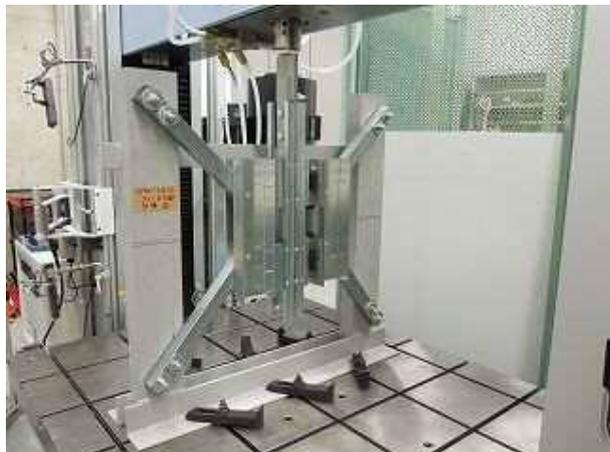
【OTO-LESS ファスナー試験】

- ◆国交省告示 771 号「建築物における天井脱落対策に係る技術基準の解説」 第Ⅱ編 第3章 接合部の試験・評価より  
 一方向加力試験にて得られた値より接合部の短期許容耐力を設定し正負繰り返し試験を実施  
 なお、クリップ、ブレース上端他の金物強度は「HG タイプ」カタログの部材強度による

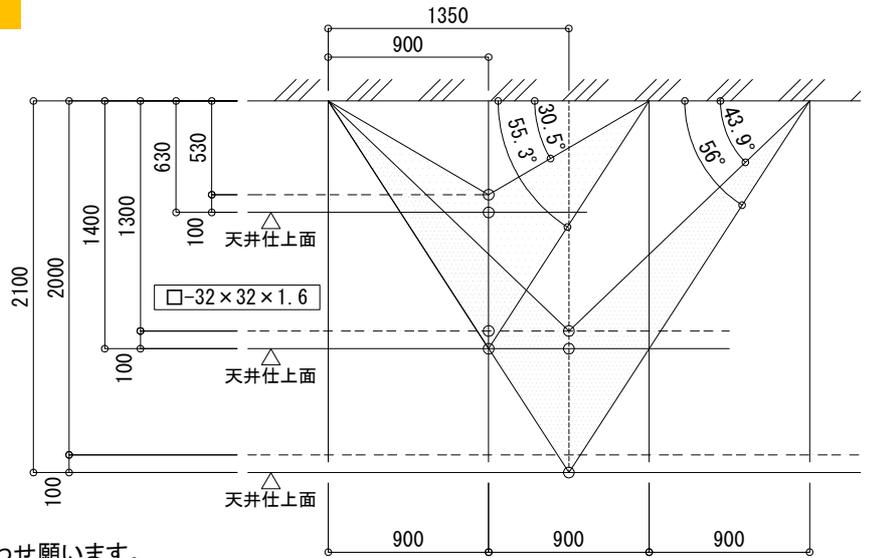
- 天井重量 343.2N(35 kg/m<sup>2</sup>)
- ブレース 1 対分担荷重 5000N(天井面許容耐力)
- インサートピッチ 900mm

注：ブレース角度はファスナーの機構上仕上上面より 100 mm上をポイントとしています。

吊り長さH (mm)	水平投影距離 (mm)	ブレース材	断面二次モーメント (mm <sup>4</sup> )	ブレース取付金物	ブレース配置面積 (水平W=5000N)		
					1.0G	1.3G	2.2G
630	900	□-32 x 32 x 1.6	I=29500	NWD-C17HG	14.5m <sup>2</sup> /対	11.2m <sup>2</sup> /対	6.6m <sup>2</sup> /対
1400							
1401	1350						
2100

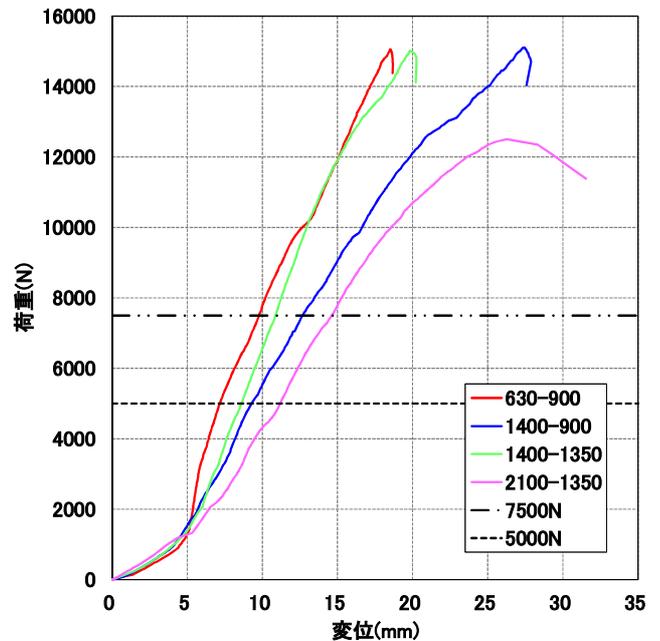
【耐震ブレース強度試験グラフ】

吊り長さH (mm)	水平投影距離 (mm)	ブレース材	ブレース取付金物	最大耐力 (N)	5000N加力時変位(mm)	7500N加力時変位(mm)	最大耐力時変位(mm)
630	900	□-32 x 32 x 1.6	NWD-C17HG	15060	7.20	9.80	18.52
1400				15109	9.34	12.68	27.44
1401	1350			15018	8.66	10.88	19.82
2100				12502	11.20	14.62	26.26

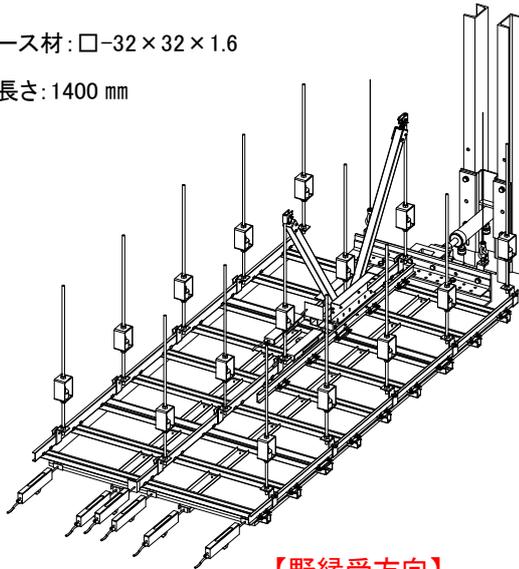
【野縁受方向】

**目的:** 本試験は、国交省告示 771 号「建築物における天井脱落対策に係る技術基準の解説」第Ⅱ編 第4章 天井ユニットの試験・評価に準拠したブレース1対当りの天井ユニット水平耐力確認試験である。

**評価:** HGタイプ同様にブレース1対の水平許容耐力 5000Nを目標値として安全率 1.5 を掛けた 7500Nまで弾性限度内として評価でき、かつ最大耐力まで余力を持っていることを確認する。

- ブレース材: □-32×32×1.6
- 吊り長さ: 1400 mm

**結果:** 野縁・野縁受両方向とも目標とする許容耐力 5000N までと、その余力として(5000N×1.5=)7500Nまでは、ほぼ弾性限度内であり最大耐力は、野縁・野縁受両方向とも 7500Nを上回る結果となった。  
 なお、加力直後より 1500N 程度まで 4~5 mmの緩勾配範囲が現れるが、これは防振ゴムの弾性範囲内で変位するもので、それを以上の慣性力に対しては強度を得る結果となっている。

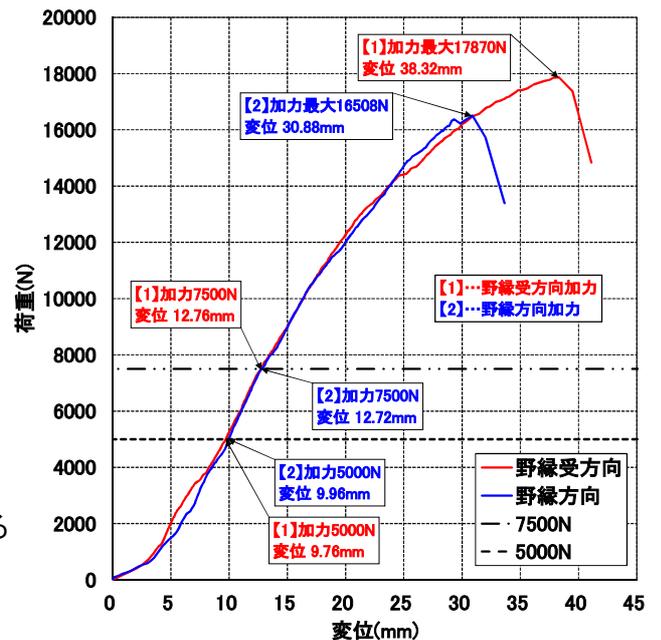
加力方向	最大加力(N)	最大耐力時変位 (mm)	5000N加力時変位 (mm)	7500N加力時変位 (mm)
野縁受方向	17870	38.32	9.76	12.76
野縁方向	16508	30.88	9.96	12.72

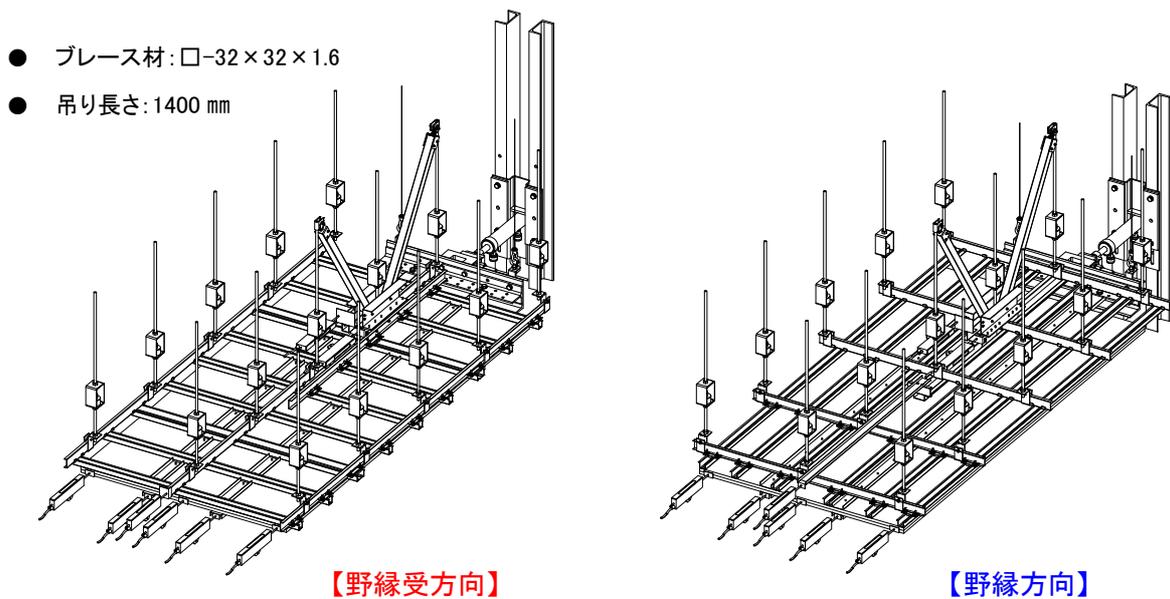
**目的:** 国交省告示 771 号「建築物における天井脱落対策に係る技術基準の解説」 第Ⅱ編 第4章 天井ユニットの試験・評価に準拠した正負繰り返し試験を行い、その結果が一方方向加力試験の結果と概ね同等であることを確かめる。一方方向加力試験で確認した許容耐力 $P=5000\text{N}$ を基準値として、 $0.5P \cdot 1.0P \cdot 1.5P$ の各荷重を正負各3回繰り返し加力して下地材や接合部及びクリップ類に損傷や滑りなどが無い事を確認する。

**結果:** 本試験において、プレース1対当りの天井ユニット水平許容耐力 $P=5000\text{N}$ を弾性限度内の許容耐力と設定した荷重変位曲線は、ほぼ同じ包絡線をたどる事を確認し、防振ゴムの弾性範囲での変位以外は下地材や接合部及びクリップ類に損傷や滑りなどない事が確認できた。

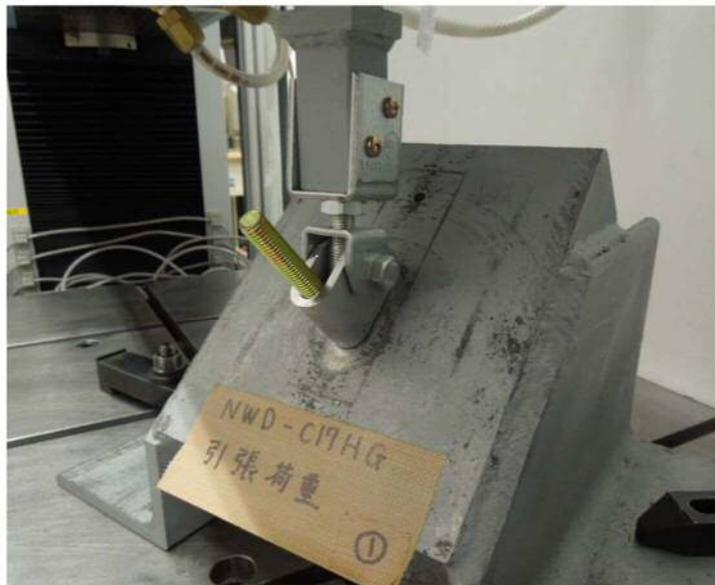
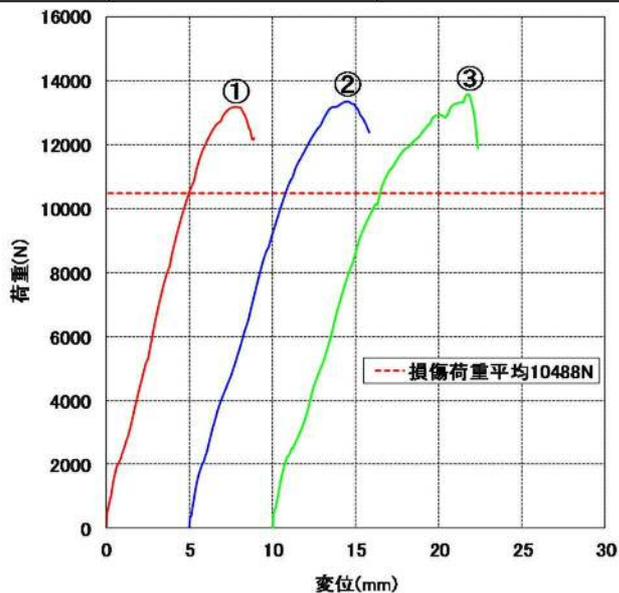
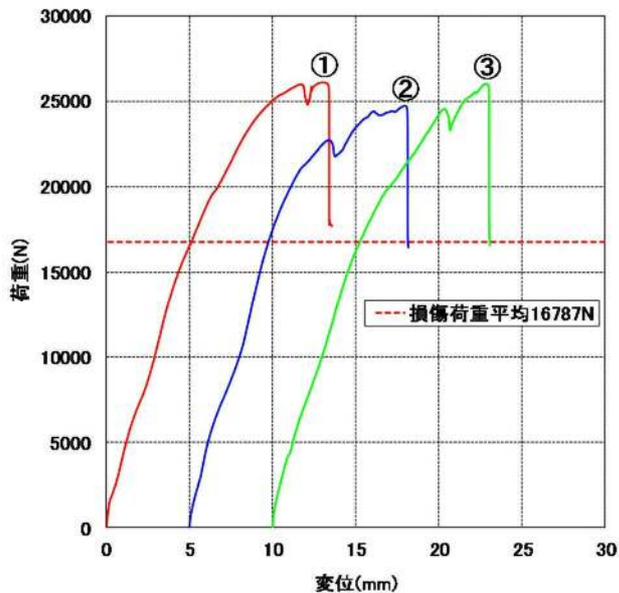
試験状況: ブレース取付用ブラケットが鉛直になる様に試験体を固定し荷重を加えて状況を調べる。(告示771号準拠)

引張

圧縮

試験体	損傷荷重 (N)	最大荷重 (N)	試験状況
①-引張	11304	13180	最大荷重にてブレース取付用ブラケットのボルトを取付する部分のねじ山が破損した。
②-引張	10078	13352	
③-引張	10082	13584	
3体平均	10488	13372	
①-圧縮	17471	26107	最大荷重にて吊ボルトが座屈した。
②-圧縮	16856	24748	
③-圧縮	16034	26025	
3体平均	16787	25626

引張: 最大荷重にてブレース取付用ブラケットのボルト取付部のねじ山が破損した。  
 圧縮: 最大荷重にて吊ボルトが座屈した。

以上より、NWD-C17HG引張及び圧縮荷重の短期許容耐力の上限を求めると  
 引張と圧縮の内低い方の引張損傷荷重平均 10488N / 安全率1.5 = 6992N となり  
 短期許容耐力はこれより低い値であれば問題無いと判断した。  
 従って  
 短期許容耐力は 5000N とする。

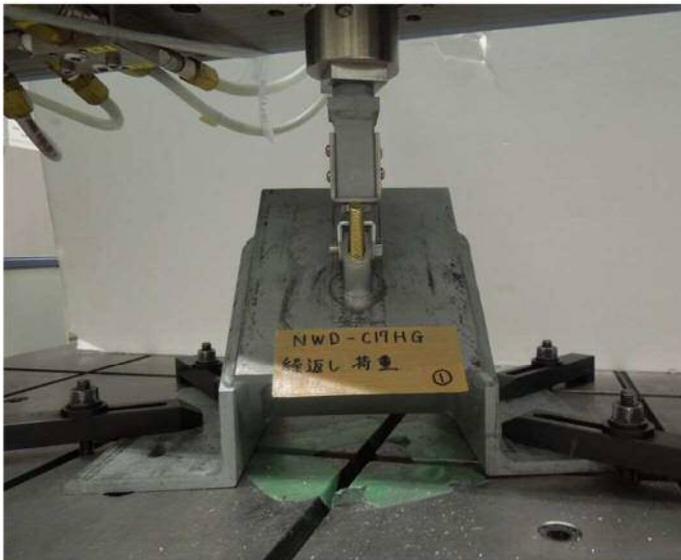
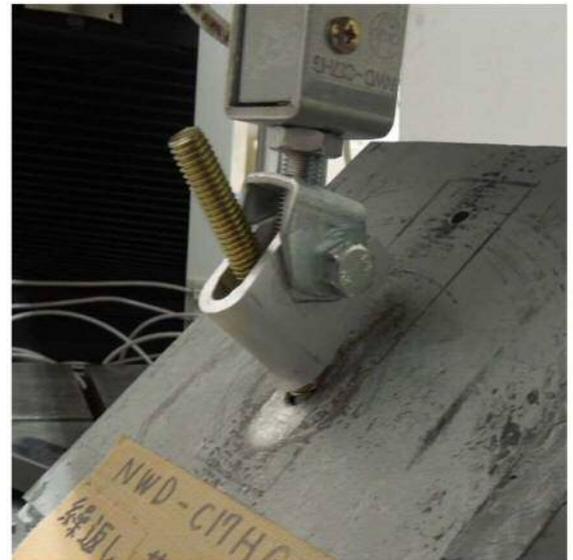
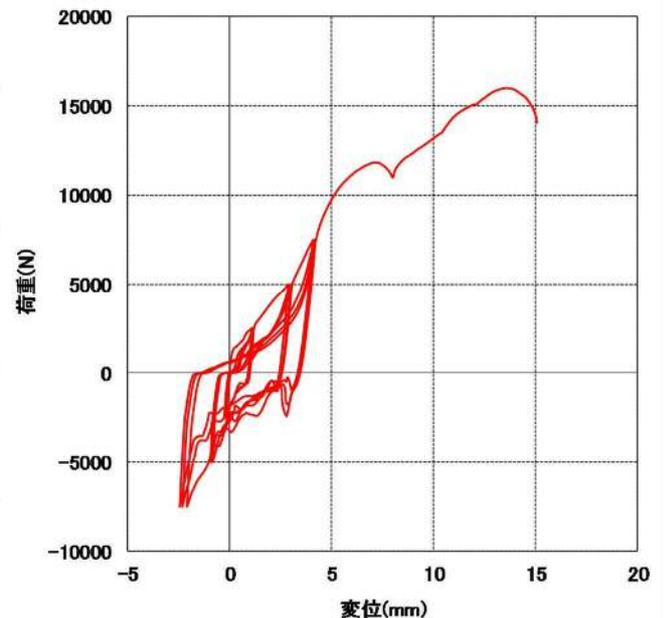
試験状況: ブレース取付部が鉛直になる様に固定し、許容耐力:Pに対し、0.5、1.0、1.5倍の荷重を3回ずつかけ状況を調べる。(告示771号 準拠)

試験前

最大荷重 載荷後

荷重規定	荷重値 (N)	最大変位 (mm)	試験状況
0.5P	2500	1.19	異常なし
1.0P	5000	3.05	異常なし
1.5P	7500	4.21	異常なし
最大荷重	15993	13.59	最大荷重にてブレース取付用ブラケットのボルトを取付する部分のねじ山が破損した。

要素試験より設定した短期許容耐力P値: 5000Nの、0.5P・1.0P・1.5Pをそれぞれ3回正負繰返し荷重をかけ、状況を観察したが、破壊等の使用に支障のある状況は見られなかった。

以上より、設定された短期許容耐力: 5000N は、問題無いと判断する。

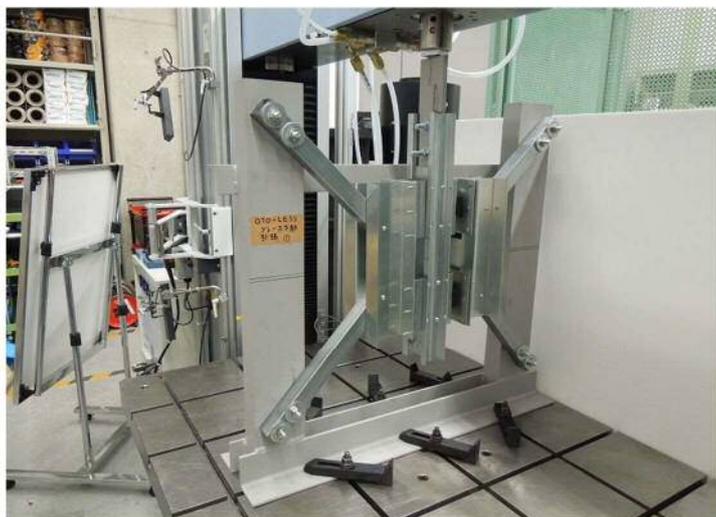
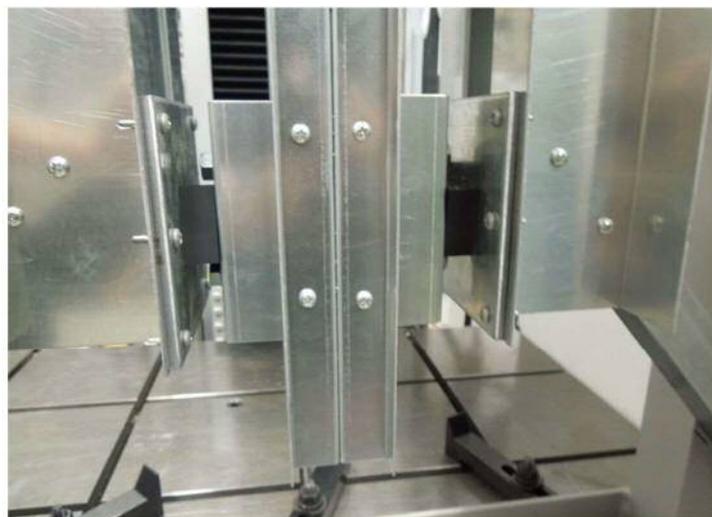
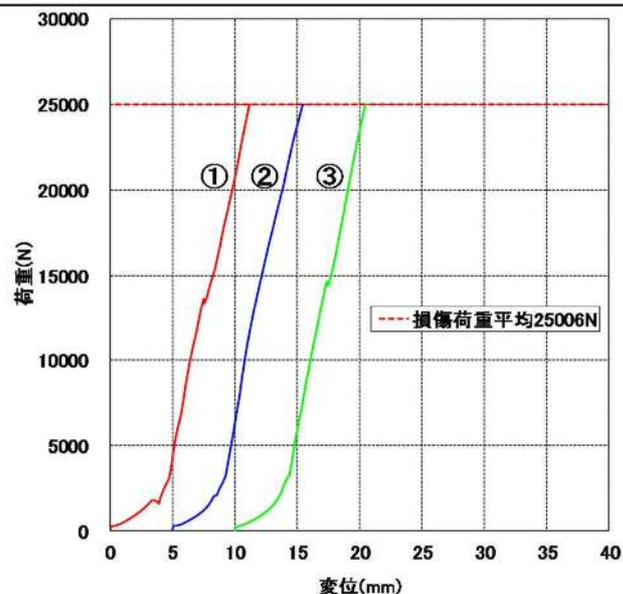
試験状況: 野縁が鉛直になる様に試験体を固定し、荷重を加えて状況を調べる。(告示771号準拠)

試験状況

取付部 状況

試験体	損傷荷重 (N)	最大荷重 (N)	試験状況
①-引張	25009	25010	目標数値の1.5倍である最大荷重まで加力したが損傷は見られなかった。
②-引張	25005	25007	
③-引張	25006	25008	
3体平均	25006	25008

- ・ブレース固定ビス :  $\phi 4 \times 4$ 本 / 箇所
- ・1試験体に2対のブレースを取付け、2対分の荷重を載荷した。

最大荷重にてブレース固定ビスが引抜けることにより、保持力を失った。  
 この際、野縁の屈曲等の破壊状況は見られなかった。  
 なお、本試験は25000Nまで観察を行ったが、損傷は見られなかったため試験を終了した。

以上より、OTO-LESS ブレース下部 接合部 野縁方向 の短期許容耐力の上限を求めると  
 損傷荷重平均 25006N / 安全率1.5 / 2対 = 8335N となり  
 短期許容耐力はこれより低い値であれば問題無いと判断した。  
 従って  
 短期許容耐力は 6000N とする。

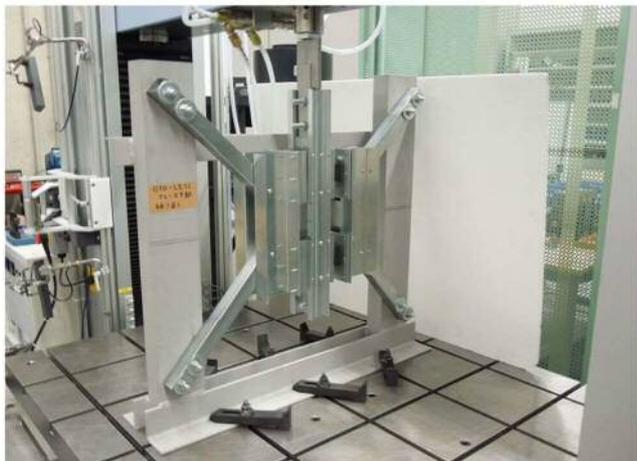
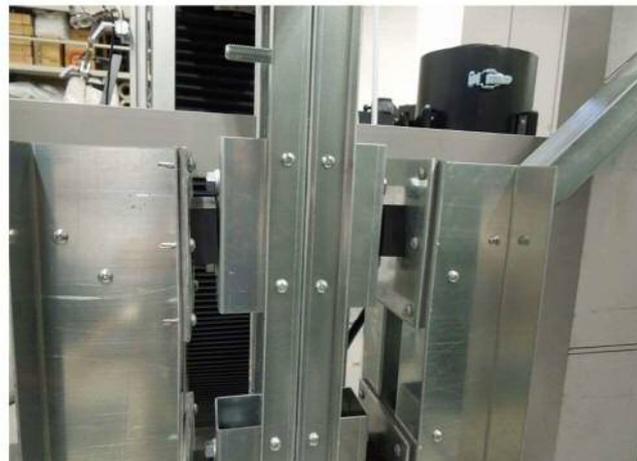
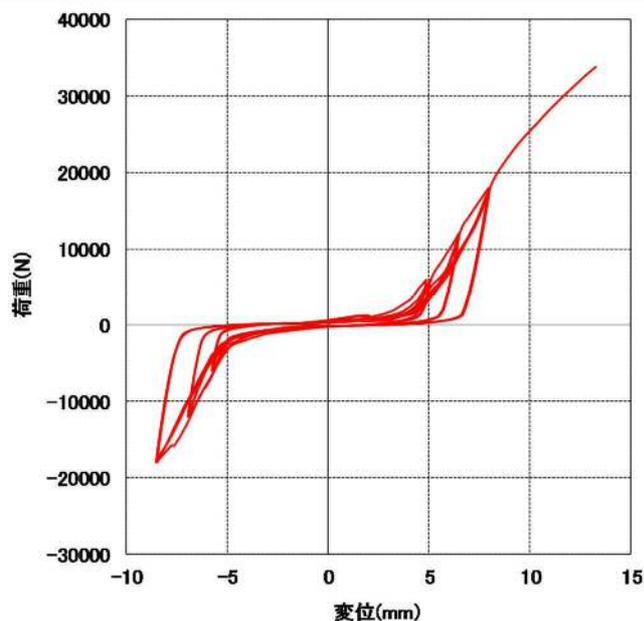
試験状況: 野縁が鉛直になる様に固定し、許容耐力:Pに対し、0.5、1.0、1.5倍の荷重を3回ずつかけ状況を調べる。  
(告示771号 準拠)

試験状況

取付部 状況

荷重規定	荷重値 (N)	最大変位 (mm)	試験状況
0.5P	6000	5.76	異常なし
1.0P	12000	6.95	異常なし
1.5P	18000	8.52	異常なし
最大荷重	33779	13.26	設定荷重の1.5倍である27000Nを超え加力したが、損傷は見られなかった。

要素試験より設定した短期許容耐力P値: 6000N × 2対 = 12000Nの、0.5P・1.0P・1.5Pをそれぞれ3回正負繰返し荷重をかけ、状況を観察したが、破壊等の使用に支障のある状況は見られなかった。1.5Pの1.5倍である27000Nを超えた最大荷重時も、外観に変化は見られなかったため試験を中止した。

以上より、設定された1対の短期許容耐力: 6000N は、問題無いと判断する。

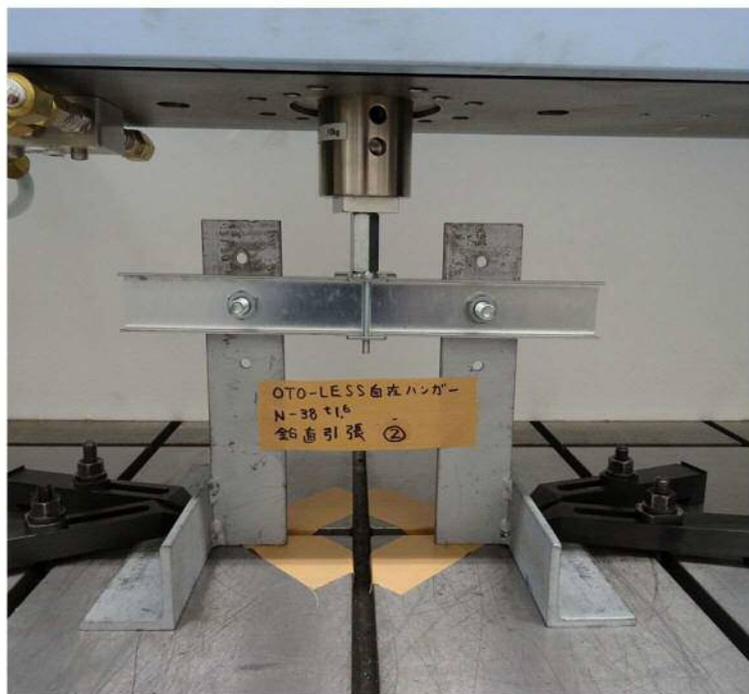
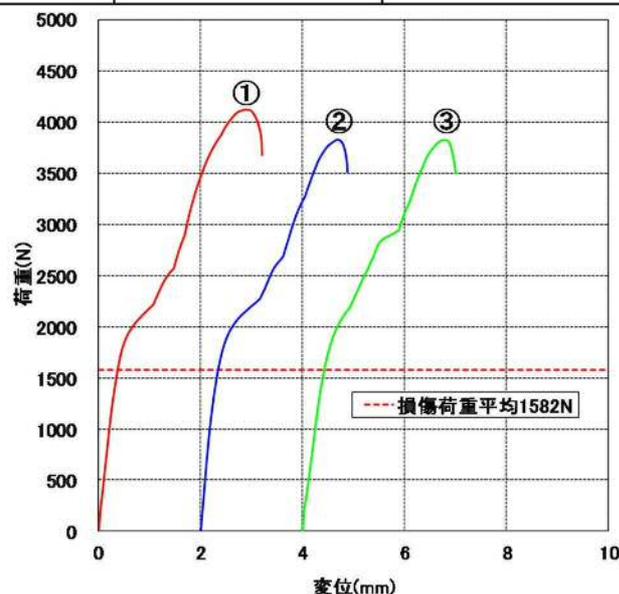
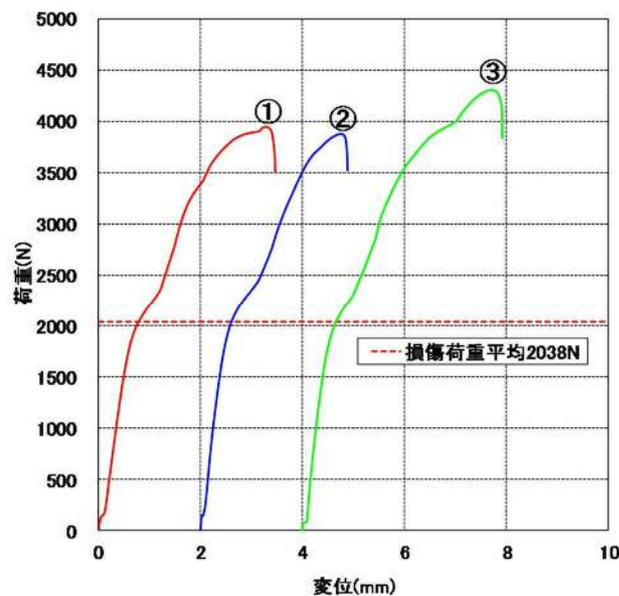
試験状況: ボルトが鉛直になる様に試験体を固定し、荷重を加えて状況を調べる。(告示771号準拠)

引張

圧縮

試験体	損傷荷重 (N)	最大荷重 (N)	試験状況
①-引張	1581	4122	最大荷重にて、回転軸が屈曲をおこした。
②-引張	1511	3828	
③-引張	1656	3826	
3体平均	1582	3925	
①-圧縮	2398	3948	最大荷重にて、回転軸が屈曲をおこした。
②-圧縮	1867	3878	
③-圧縮	1850	4306	
3体平均	2038	4044

引張: 最大荷重にて、ハンガー回転軸が屈曲をおこし、せん断破壊した。  
 圧縮: 最大荷重にて、ハンガー回転軸が屈曲をおこし、せん断破壊した。

以上より、OTO-LESS自在ハンガー鉛直方向 引張荷重の短期許容耐力の上限を求めると  
 引張: 損傷荷重平均 1582N / 安全率1.5 = 1054N  
 圧縮: 損傷荷重平均 2038N / 安全率1.5 = 1358N  
 短期許容耐力はこれより低い値であれば問題無いと判断した。  
 従って、短期許容耐力は  
 引張: 1050Nとし、長期許容荷重は1050N / 1.5 = 700N とする。  
 圧縮: 1350N とする。

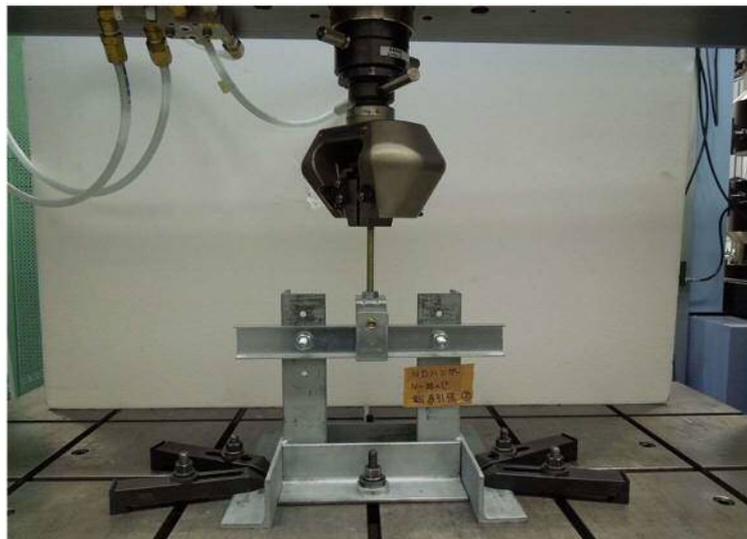
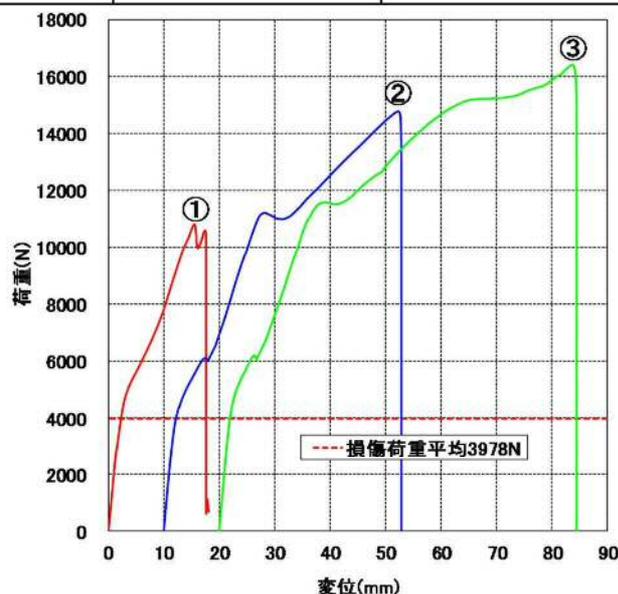
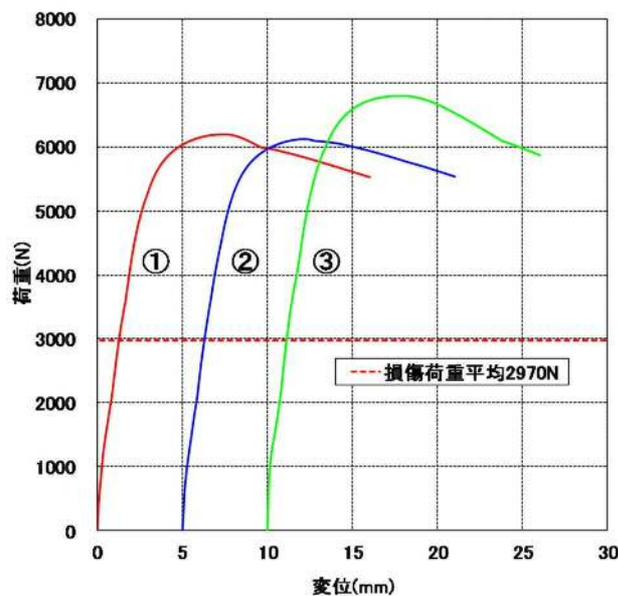
試験状況: ボルトが鉛直になる様に試験体を固定し、荷重を加えて状況を調べる。(告示771号 準拠)

引張

圧縮

試験体	損傷荷重 (N)	最大荷重 (N)	試験状況
①-引張	4012	10808	損傷荷重にて、ハンガーの吊ボルト取付部が屈曲をおこし始め、最大荷重にて、野縁受材が屈曲した。
②-引張	3763	14779	
③-引張	4162	16413	
3体平均	3978	14000	
①-圧縮	2955	6198	最大荷重にて、ハンガーの吊ボルト取付部が屈曲をおこした。
②-圧縮	3286	6126	
③-圧縮	2672	6798	
3体平均	2970	6374

引張: 最大荷重にて、ハンガーの吊ボルト取付部、及び野縁受材が屈曲をおこしたが、野縁受からの脱落は見られなかった。  
 圧縮: 損傷荷重にて、ハンガーの吊ボルト取付部に屈曲が発生し始め、最大荷重にて耐力を失った。

以上より、NDハンガー 鉛直方向 引張荷重の短期許容耐力の上限を求めると  
 引張: 損傷荷重平均 3978N / 安全率1.5 = 2652N  
 圧縮: 損傷荷重平均 2970N / 安全率1.5 = 1980N  
 短期許容耐力はこれより低い値であれば問題無いと判断した。  
 従って、短期許容耐力は  
 引張: 2500N とし、長期許容荷重は 2500N / 1.5 = 1666N とする。  
 圧縮: 1880N とする。

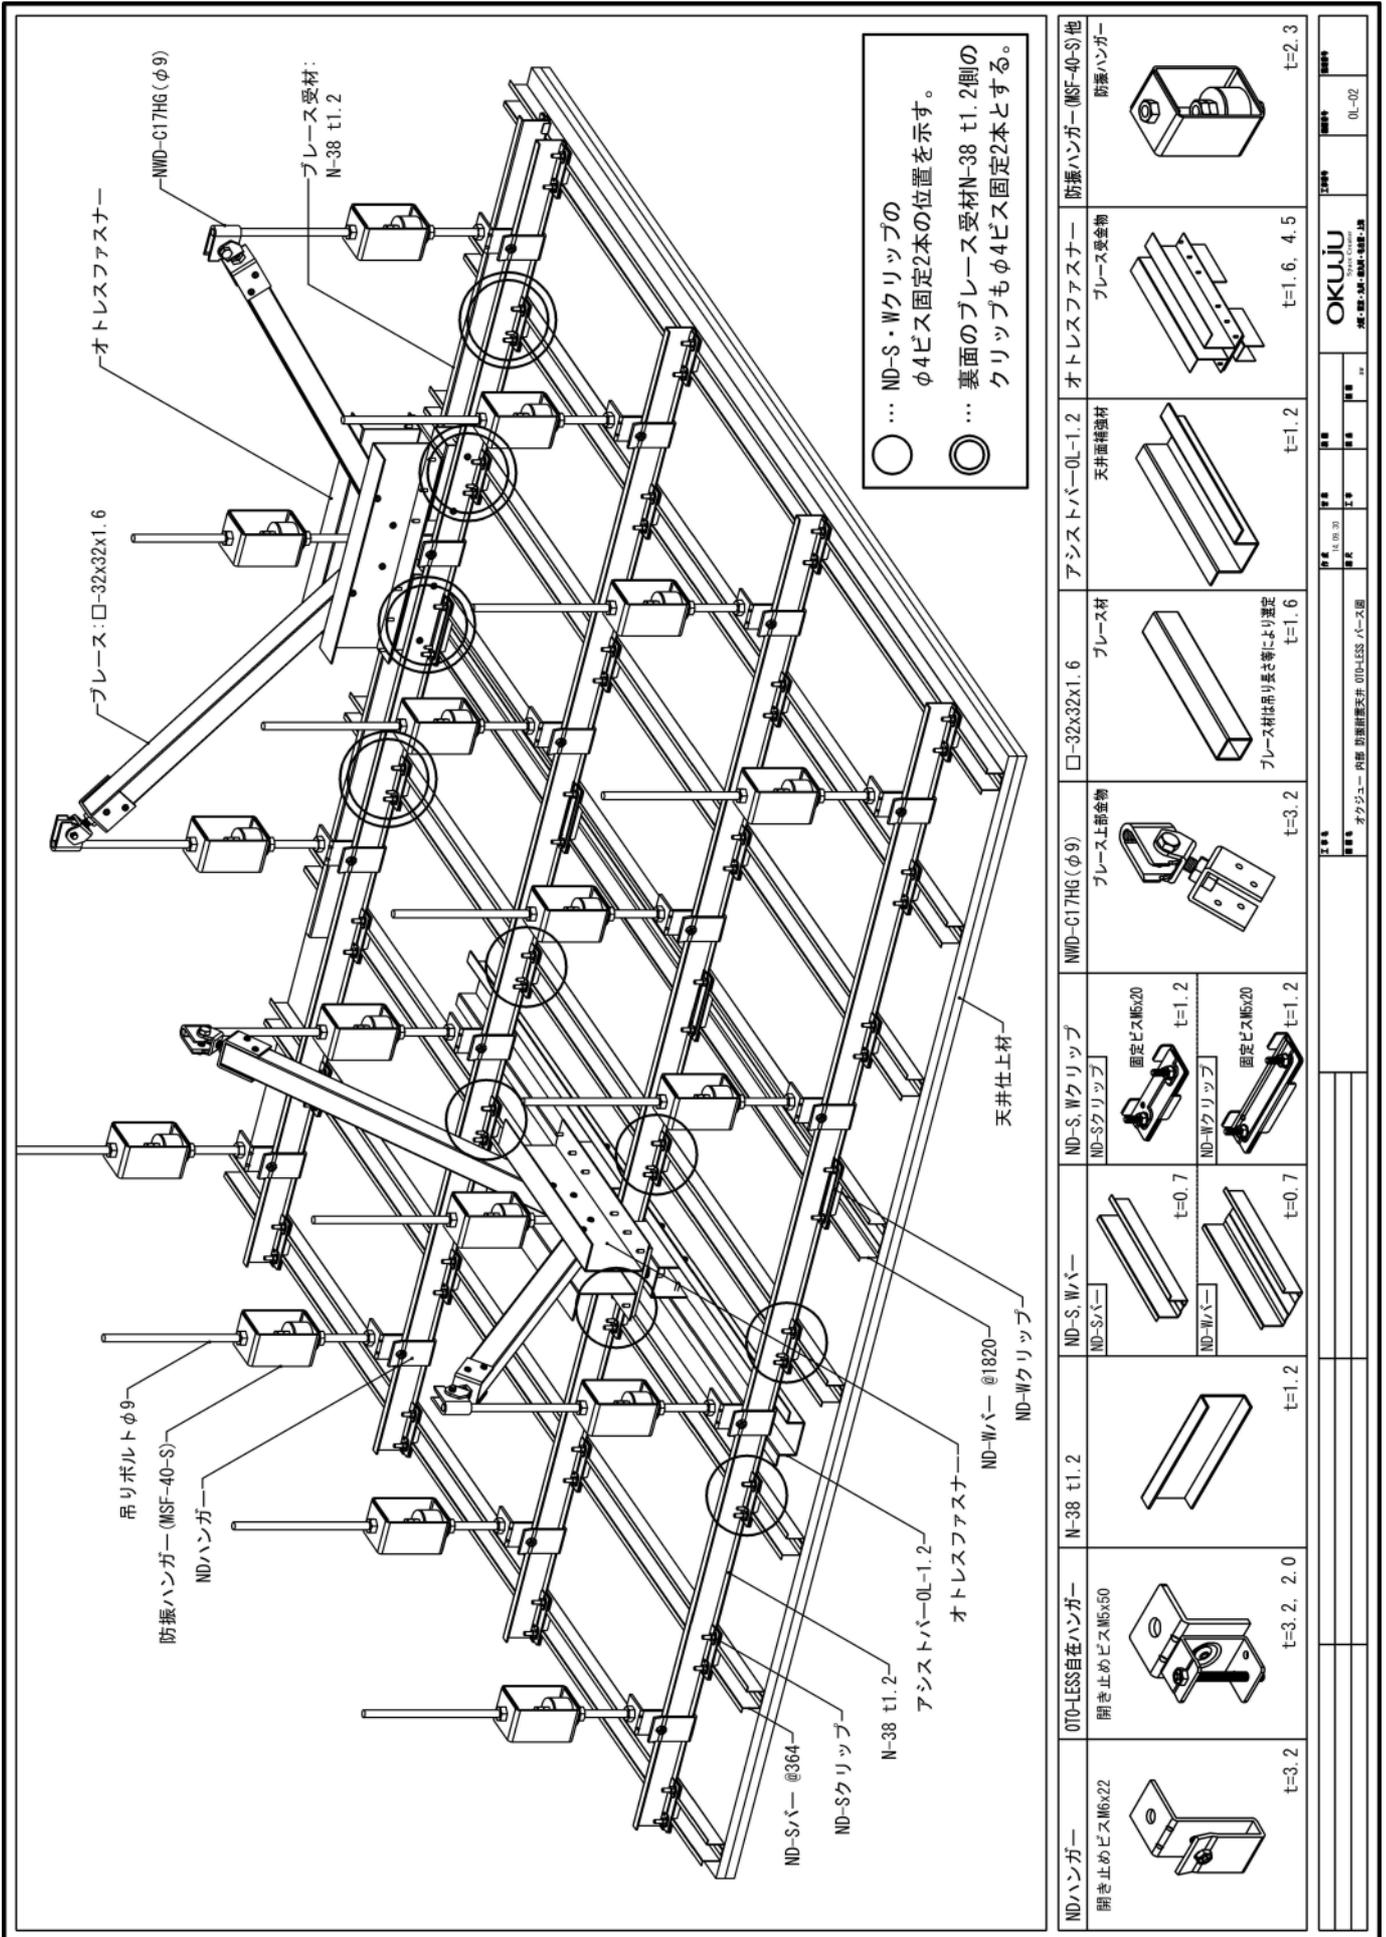
○ … ND-S・Wクリップの  
φ4ピス固定2本の位置を示す。  
◎ … 裏面のプレース受材N-38 t1.2側の  
クリップもφ4ピス固定2本とする。

NDハンガー 開き止めビスM6x22 t=3.2	NDハンガー 開き止めビスM5x50 t=3.2, 2.0	ND-Sバー t=0.7	ND-Sクリップ 固定ビスM5x20 t=1.2	ND-S・Wクリップ ND-Sクリップ 固定ビスM5x20 t=1.2	ND-S・Wクリップ ND-Wクリップ 固定ビスM5x20 t=1.2	ND-Wバー t=0.7	ND-Wクリップ t=1.2	アシストバー-0L-1.2 t=1.2	アシストバー-0L-1.2 天井面補強材 t=1.2	アシストバー-0L-1.2 プレース材 t=1.6 プレース材は吊り長さ等により選定	アシストバー-0L-1.2 プレース受金物 t=1.6, 4.5	アシストバー-0L-1.2 防振ハンガース (MSF-40-S) 他 防振ハンガー t=2.3
--------------------------------	-------------------------------------	-----------------	--------------------------------	--	--	-----------------	-------------------	------------------------	----------------------------------	---	--	--

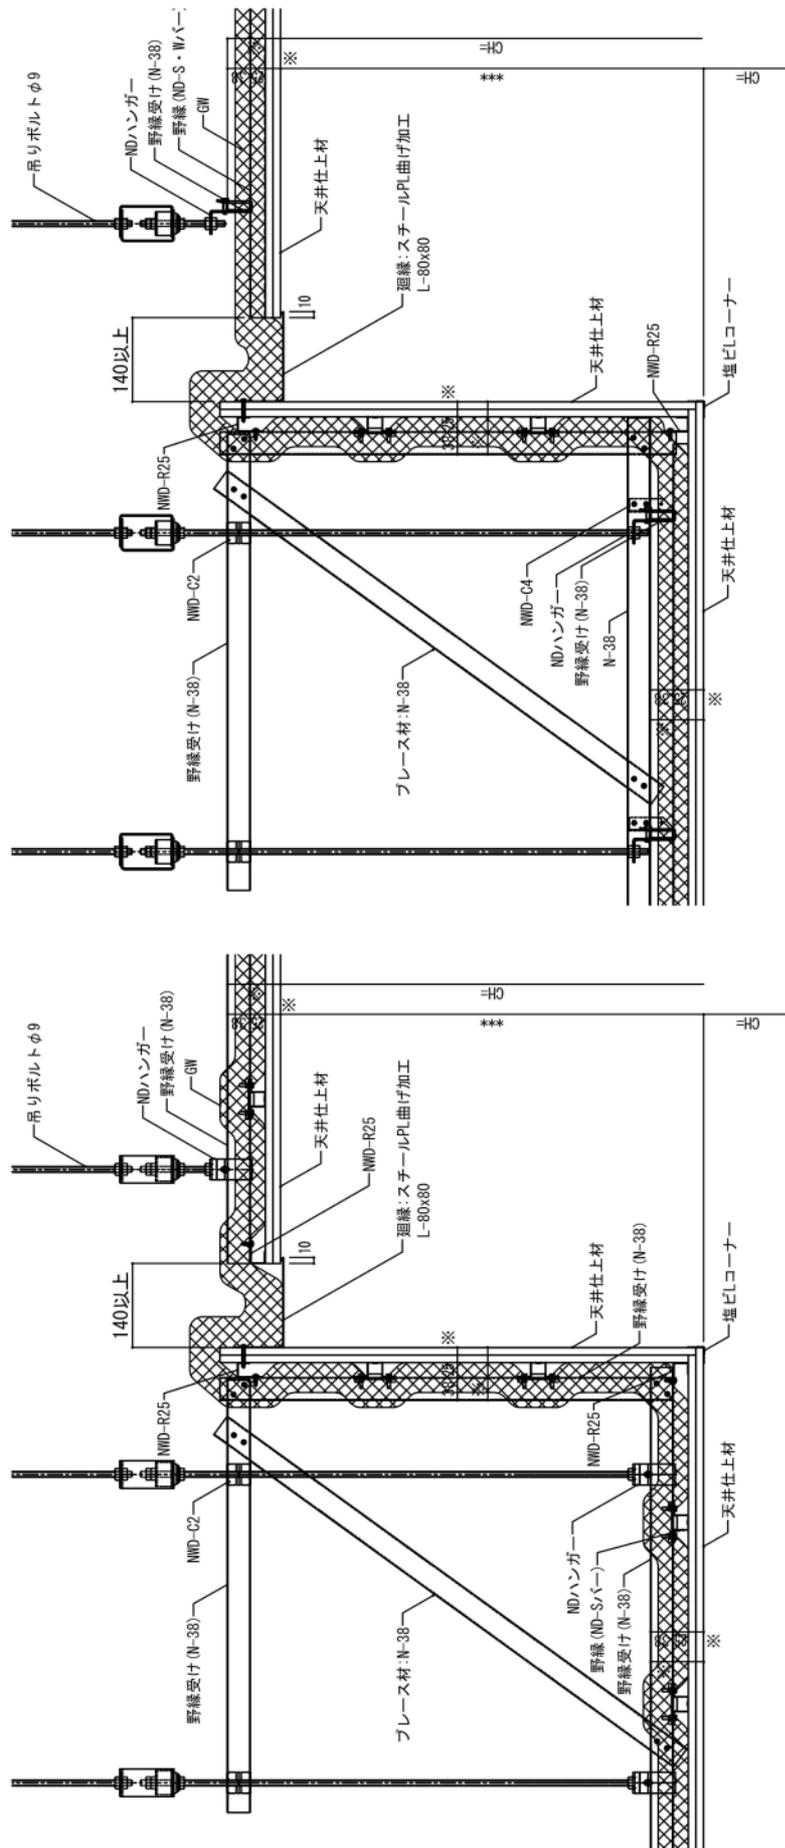
野縁方向断面図 1/4

野縁受方向断面図 1/4
