# OS シーリング

耐震天井下地 HG タイプ

# OSシーリング・HGタイプ ND-25型

## ◆ 重量天井・耐風圧仕様に対応した耐震天井下地

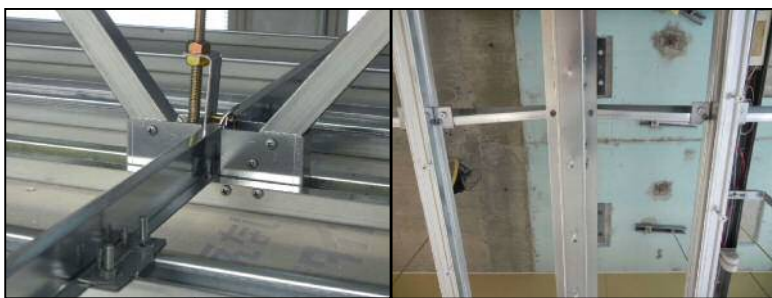
アシストバー無 (野縁受が、くの字に変形)

【アシストバーを設置する事により強度 UP した一方方向加力試験グラフ】

◆天井ユニットの一方方向加力試験にてアシストバー有無による強度と変位量の違いを比較

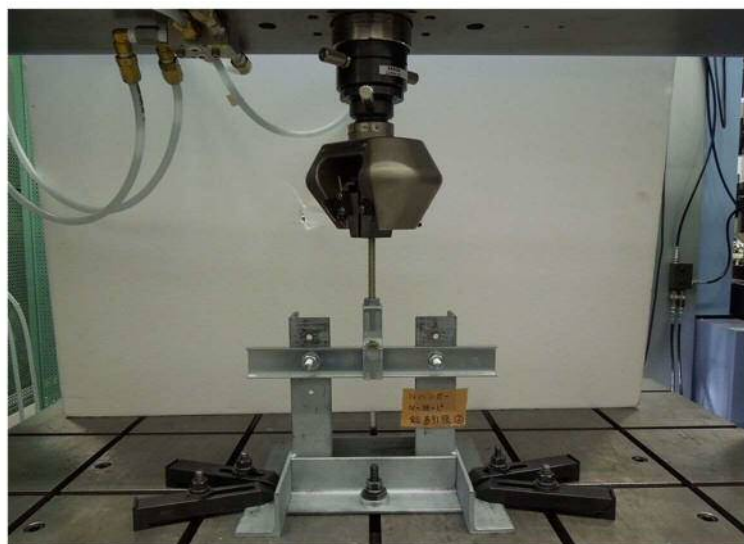
引張

試験状況: ボルトが鉛直になる様に試験体を固定し、荷重を加えて状況を調べる。(告示771号準拠)

引張: 最大荷重にて、ハンガーの吊ボルト取付部が屈曲をおこしたが、野縁受からの脱落は見られなかった。  
 圧縮: 損傷荷重にて、ハンガーの吊ボルト取付部に屈曲が発生し始め、最大荷重にて耐力を失った。

試験体	損傷荷重 (N)	最大荷重 (N)	試験状況
①-引張	3084	12125	最大荷重にてハンガーの吊ボルト取付部が屈曲をおこした。
②-引張	2870	12709	
③-引張	3066	11909	
3体平均	3006	12247	
①-圧縮	1363	2942	損傷荷重にてハンガーの吊ボルト取付部に屈曲が発生し始め、最大荷重にて耐力を失った。
②-圧縮	1022	3123	
③-圧縮	2042	3062	
3体平均	1475	3042

引張: 損傷荷重平均 3006N / 安全率1.5 = 2004N

圧縮: 損傷荷重平均 1475N / 安全率1.5 = 983N となり

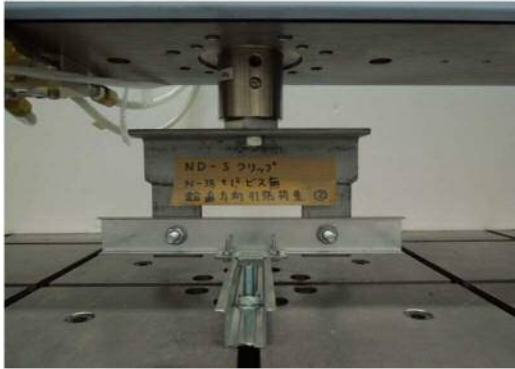
ND-Sクリップ試験状況

試験状況: NDクリップを野縁受及び野縁に組付けて試験機に固定し引張荷重を加えて状況を調べる。(告示771号 準拠)

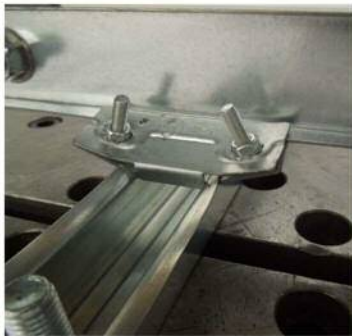
ND-Sクリップ載荷後

クリップの種類	No.	損傷荷重 (N)	最大荷重 (N)	試験状況
ND-S	①-引張	926	1379	荷重≒910Nより野縁とクリップの嵌合部の変形が進み、最大荷重を超えて徐々に耐力を失った。
	②-引張	878	1372	
	③-引張	934	1406	
	3体平均	912	1385	
ND-W	①-引張	919	1528	荷重≒920Nより野縁とクリップの嵌合部の変形が進み、最大荷重を超えて徐々に耐力を失った。
	②-引張	892	1543	
	③-引張	957	1566	
	3体平均	922	1545

- 結果  
ND-Sは荷重≒910N、ND-Wは荷重≒920Nより野縁とクリップの嵌合部の変形が進み、最大荷重を超えて徐々に耐力を失った。
- 考察  
以上より、NDクリップ N-38t1.2 鉛直方向 引張荷重の短期許容耐力の上限を求めるとND-SとND-Wの内低い方のND-S損傷荷重平均 912N / 安全率1.5 = 608N となり短期許容耐力はこれより低い値であれば問題無いと判断した。  
従って  
短期許容耐力は 550N とし、長期許容耐力は 550N / 1.5 = 366N とする。

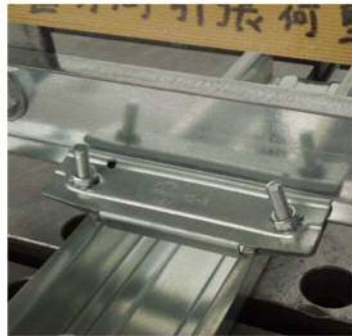
ND-Wクリップ載荷後

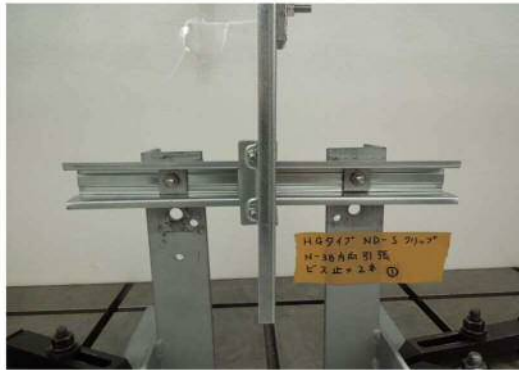
ND-Sクリップ試験状況

試験状況: NDクリップを野縁受及び野縁に組付けて試験機に固定し引張荷重を加えて状況を調べる。(告示771号 準拠)

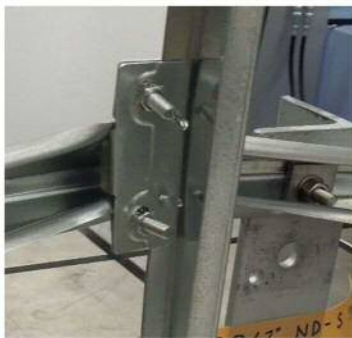
ND-Sクリップ載荷後

クリップの種類	No.	損傷荷重 (N)	最大荷重 (N)	試験状況
ND-S	①-引張	1896	3383	最大荷重でクリップが野縁側面を断裂した。
	②-引張	1773	3370	
	③-引張	1899	3370	
	3体平均	1856	3374	
ND-W	①-引張	1961	3790	最大荷重でクリップが野縁側面を断裂した。
	②-引張	2084	3973	
	③-引張	2582	4064	
	3体平均	2209	3942

最大荷重にてクリップが野縁側面を破断し、野縁を突き破った。  
この際、野縁も屈曲が見られたが、野縁受と野縁の脱落は見られなかった。

以上より、NDクリップビス止 N-38t1.2 野縁受方向 引張荷重の短期許容耐力の上限を求めるとND-SとND-Wの内低い方のND-S損傷荷重平均 1856N / 安全率1.5 = 1237N となり短期許容耐力はこれより低い値であれば問題無いと判断した。  
従って  
短期許容耐力は 1200N × 2/3 = 800N とする。

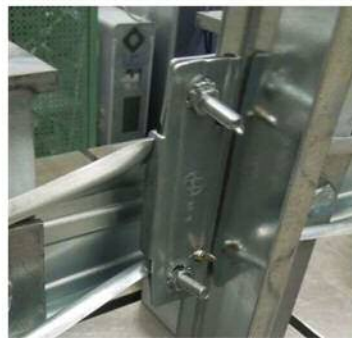
ND-Wクリップ載荷後

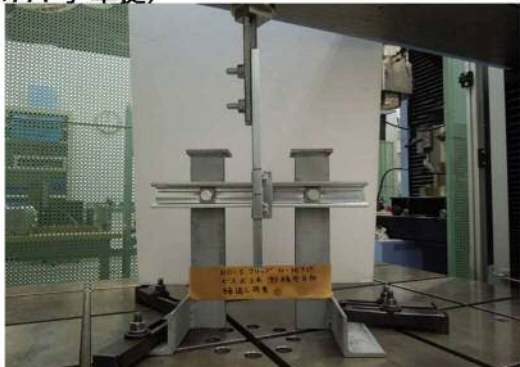
ND-Sクリップ試験状況

試験状況: NDクリップを野縁受及び野縁に組付けて試験機に固定し許容耐力:Pに対し、0.5、1.0、1.5倍の荷重を3回ずつかけ状況を調べる。(告示771号 準拠)

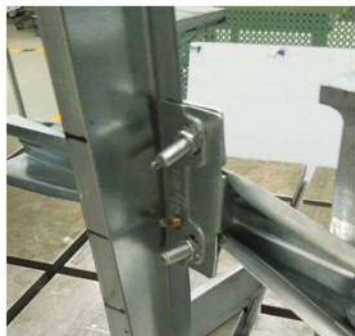
ND-Sクリップ載荷後

クリップの種類	荷重規定	荷重値 (N)	最大変位 (mm)	試験状況
ND-S	0.5P	400	0.98	異常なし
	1.0P	800	2.81	異常なし
	1.5P	1200	7.18	異常なし
	最大荷重	3896	21.64	野縁側面断裂
ND-W	0.5P	400	1.06	異常なし
	1.0P	800	3.76	異常なし
	1.5P	1200	8.92	異常なし
	最大荷重	3321	23.36	野縁側面断裂

要素試験より設定した短期許容耐力P値: 800Nの、0.5P・1.0P・1.5Pをそれぞれ3回正負繰返し荷重をかけ、状況を観察したが、破壊等の使用に支障のある状況は見られなかった。

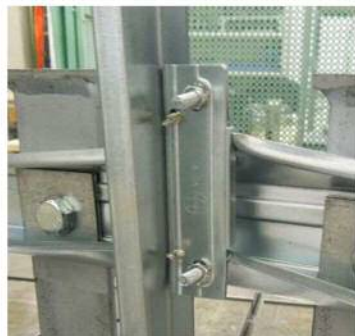
ND-Wクリップ載荷後

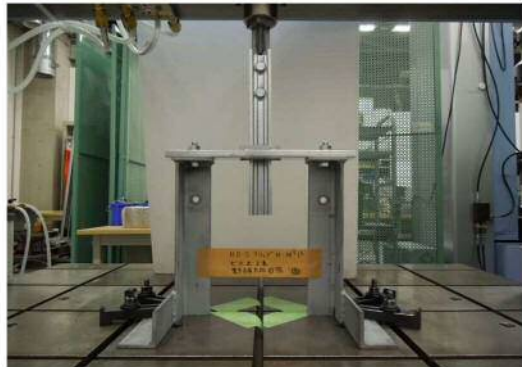
ND-Sクリップ試験状況

試験状況: NDクリップを野縁受及び野縁に組付けて試験機に固定し引張荷重を加えて状況を調べる。(告示771号 準拠)

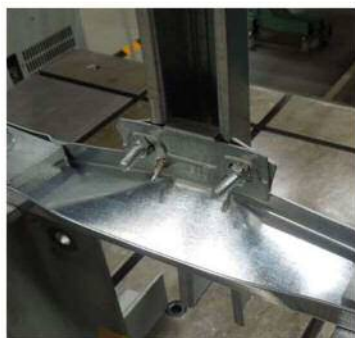
ND-Sクリップ載荷後

最大荷重にて野縁のクリップビス固定部の破断により、野縁とクリップのビス接合が解除された。この際、野縁受も屈曲がみられたが、ビス固定していない側のクリップ爪がかかっていたため野縁受けと野縁の脱落は見られなかった。

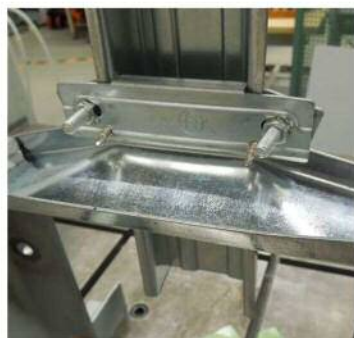
ND-Wクリップ載荷後

クリップの種類	No.	損傷荷重 (N)	最大荷重 (N)	試験状況
ND-S	①-引張	1287	3730	最大荷重にて、野縁のクリップビス固定部が破断した。
	②-引張	1289	4028	
	③-引張	1207	3432	
	3体平均	1261	3730	
ND-W	①-引張	1682	4275	最大荷重にて、野縁のクリップビス固定部が破断した。
	②-引張	1294	3957	
	③-引張	1429	3894	
	3体平均	1468	4042

以上より、NDクリップビス止 N-38t1.2 野縁方向 引張荷重の短期許容耐力の上限を求めるとND-SとND-Wの内低い方のND-S損傷荷重平均 1261N / 安全率1.5 = 840N となり短期許容耐力はこれより低い値であれば問題無いと判断した。従って短期許容耐力は 800N とする。

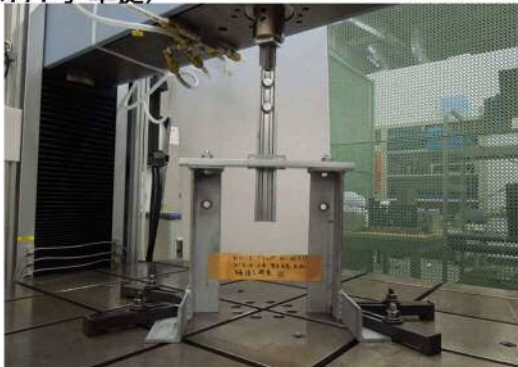
ND-Sクリップ試験状況

試験状況: NDクリップを野縁受及び野縁に組付けて試験機に固定し許容耐力:Pに対し、0.5、1.0、1.5倍の荷重を3回ずつかけ状況を調べる。(告示771号 準拠)

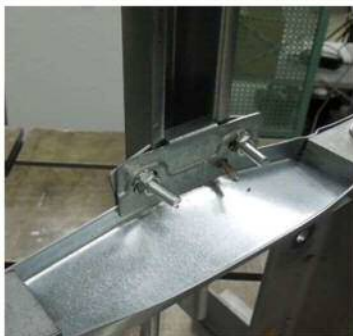
ND-Sクリップ載荷後

クリップの種類	荷重規定	荷重値 (N)	最大変位 (mm)	試験状況
ND-S	0.5P	400	0.19	異常なし
	1.0P	800	0.45	異常なし
	1.5P	1200	0.81	異常なし
	最大荷重	3976	21.17	ビス固定部破断
ND-W	0.5P	400	0.16	異常なし
	1.0P	800	0.33	異常なし
	1.5P	1200	0.57	異常なし
	最大荷重	3906	17.04	ビス固定部破断

要素試験より設定した短期許容耐力P値:800Nの、0.5P・1.0P・1.5Pをそれぞれ3回正負繰返し荷重をかけ、状況を観察したが、破壊等の使用に支障のある状況は見られなかった。

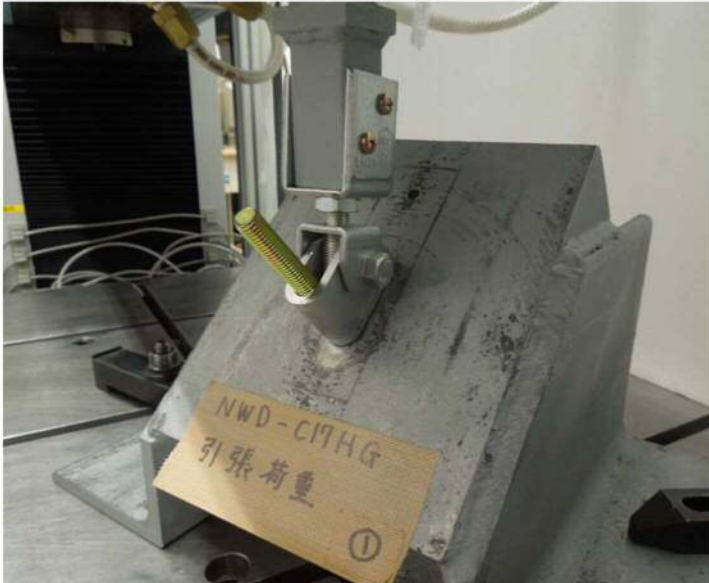
NWD-C17HG 引張・圧縮荷重 強度試験			許容耐力	引張	圧縮
試験機関	東京都立産業技術研究センター	2017.1.11		5000N	5000N
試験状況: プレース取付用ブラケットが鉛直になる様に試験体を固定し荷重を加えて状況を調べる。(告示771号準拠)

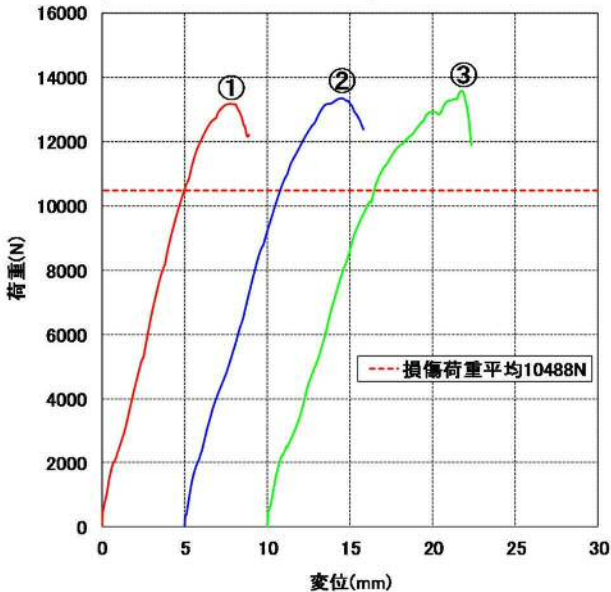
<p style="text-align: center;">引張</p>	
①-引張	11304	13180	最大荷重にてプレース取付用ブラケットのボルトを取付する部分のねじ山が破損した。

引張: 最大荷重にてプレース取付用ブラケットのボルト取付部のねじ山が破損した。  
 圧縮: 最大荷重にて吊ボルトが座屈した。

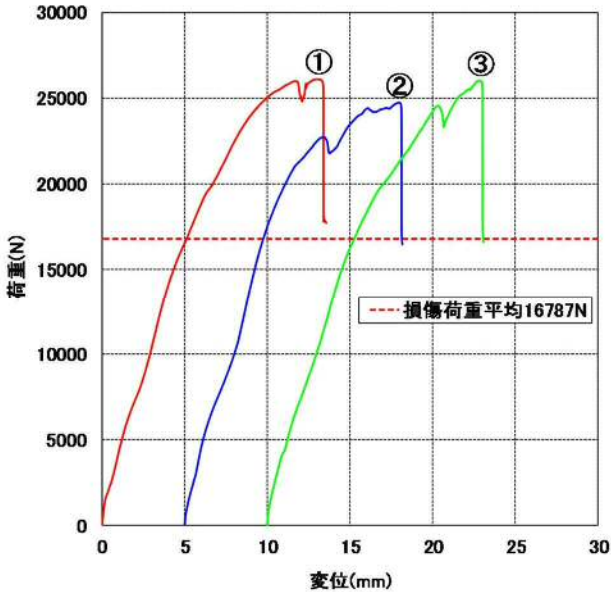
<p style="text-align: center;">圧縮</p>	
②-引張	10078	13352			
③-引張	10082	13584			
3体平均	10488	13372			
①-圧縮	17471	26107	最大荷重にて吊ボルトが座屈した。		
②-圧縮	16856	24748			
③-圧縮	16034	26025			
3体平均	16787	25626

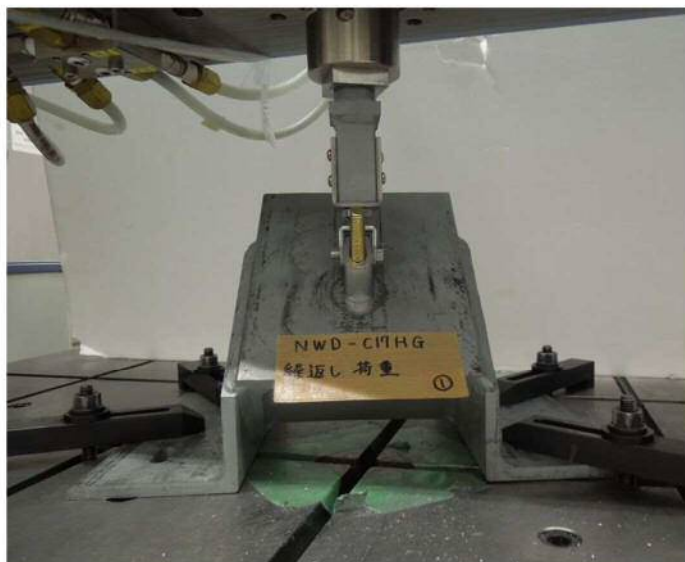
試験前

試験状況: プレース取付部が鉛直になる様に固定し、許容耐力:Pに対し、0.5、1.0、1.5倍の荷重を3回ずつかけ状況を調べる。(告示771号 準拠)

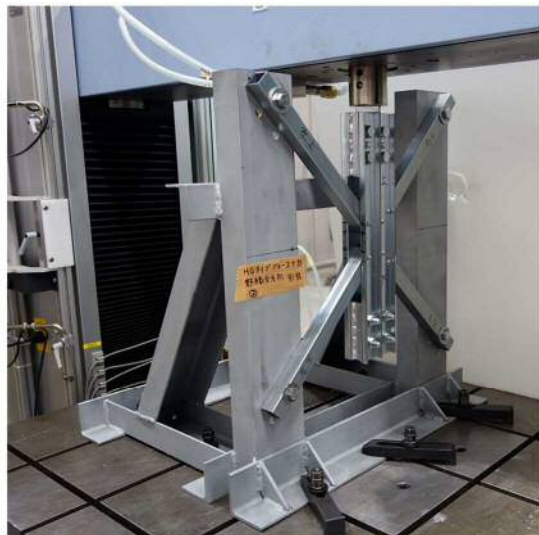
試験状況

試験状況：野縁受が鉛直になる様に試験体を固定し、荷重を加えて状況を調べる。(告示771号 準拠)

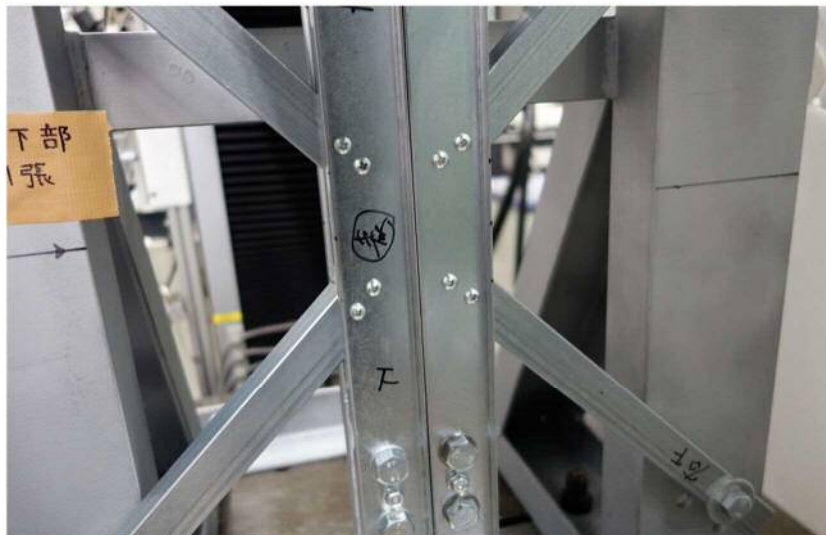
取付部 状況

試験体	損傷荷重 (N)	最大荷重 (N)	試験状況
①-引張	22419	70242	最大荷重にて、ブレース材をビス固定する野縁受が屈曲をおこした。
②-引張	21494	63022	
③-引張	25853	62455	
3体平均	23254	65239

最大荷重にてブレース材を固定するビス部分の野縁受材側が破断した事により、保持力を失った。この際、ブレース材の屈曲等は見られなかった。

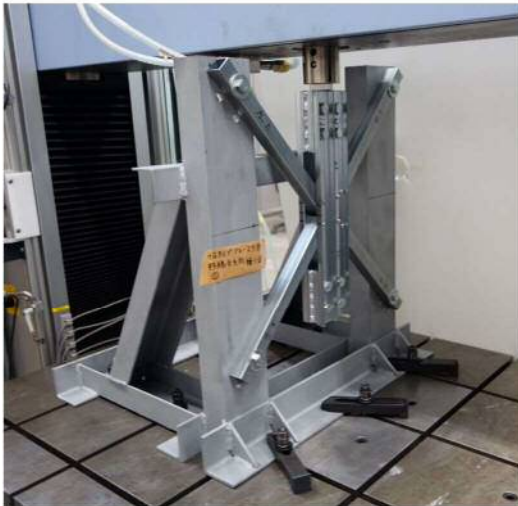
試験状況

試験状況: 試験体が鉛直になる様に固定し、許容耐力:Pに対し、0.5、1.0、1.5倍の荷重を3回ずつかけ状況を調べる。  
(告示771号 準拠)

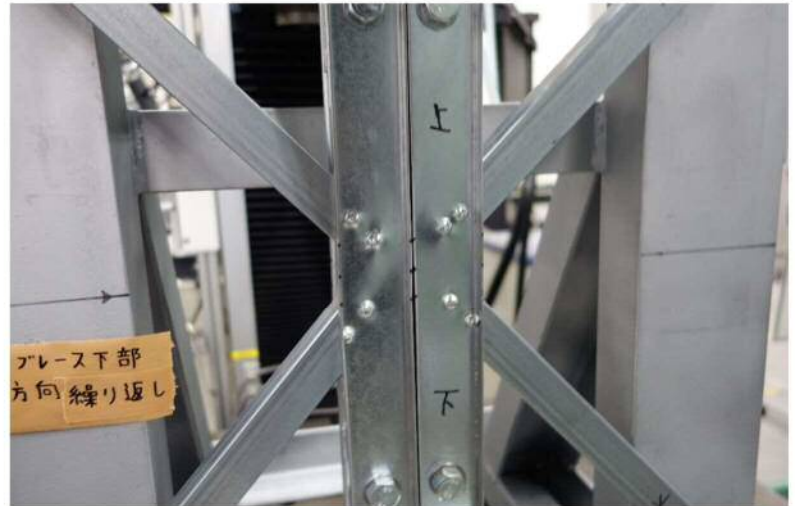
取付部 状況

荷重規定	荷重値 (N)	最大変位 (mm)	試験状況
0.5P	6000	0.28	異常なし
1.0P	12000	0.47	異常なし
1.5P	18000	0.74	異常なし
最大荷重	62285	10.48

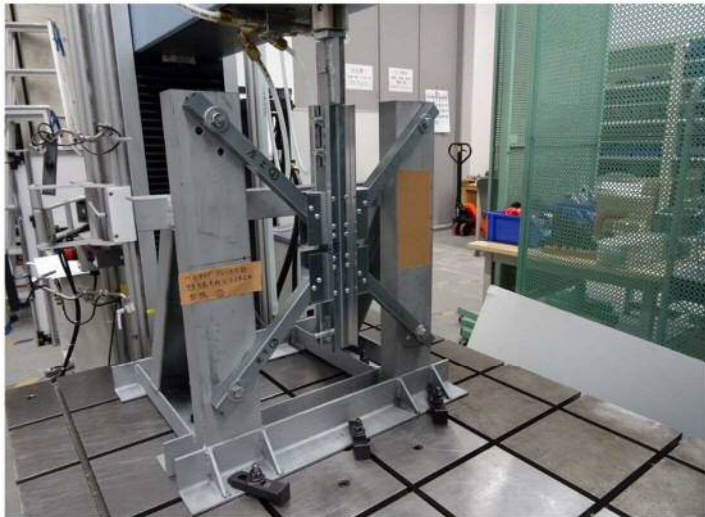
試験状況

試験状況：野縁受が鉛直になる様に試験体を固定し、荷重を加えて状況を調べる。(告示771号 準拠)

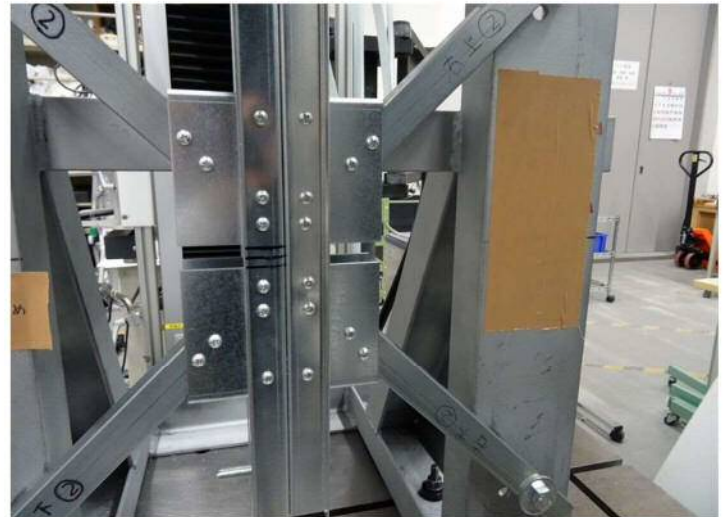
取付部 状況

試験体	損傷荷重 (N)	最大荷重 (N)	試験状況
①-引張	18267	59735	最大荷重にて、ブレース材を固定するビスが破断した。
②-引張	21211	61270	
③-引張	22025	60431	
3体平均	20501	60478

最大荷重にてブレース材を固定するビスの破断により、保持力を失った。  
この際、ブレース材の屈曲等は見られなかった。

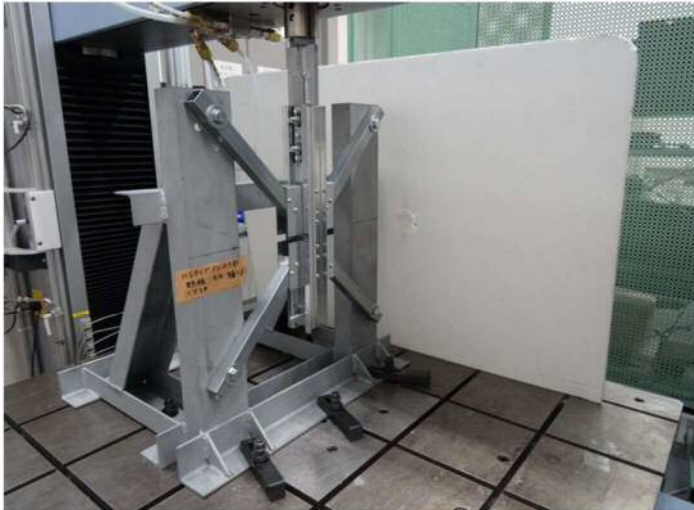
試験状況

試験状況: 試験体が鉛直になる様に固定し、許容耐力:Pに対し、0.5、1.0、1.5倍の荷重を3回ずつかけ状況を調べる。  
(告示771号 準拠)

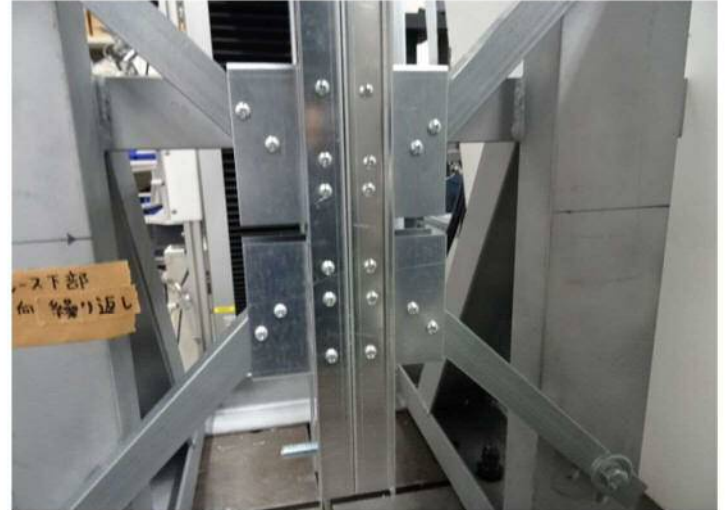
取付部 状況

荷重規定	荷重値 (N)	最大変位 (mm)	試験状況
0.5P	6000	0.29	異常なし
1.0P	12000	0.57	異常なし
1.5P	18000	0.90	異常なし
最大荷重	59832	10.12
